CZĘŚĆ OPISOWA PROJEKTU WYKONAWCZEGO ROZBIÓRKI:

Przedmiotem opracowania jest projekt wykonawczy rozbiórki złożonej z:

Adres: ul. Opolska 25-37, 52-010 Wrocław

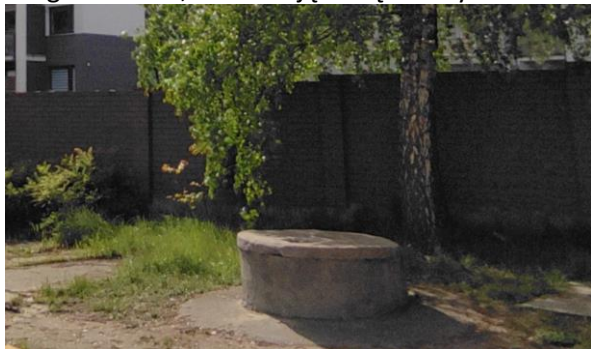
Obiekty jako pozostałości po infrastrukturze obsługującej istniejące budynki. Obie studnie są nieczynne, jedna zaślepiona od góry, druga z otworem, lecz nie użytkowana. Zbiorniki zabezpieczone, zdegradowane, nie nadające się do użytku.

Studnia przy zachodniej granicy

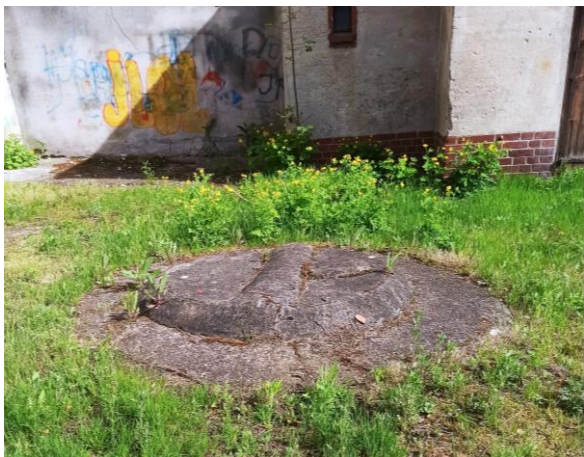
Studnia w centralnej części terenu inwestycji

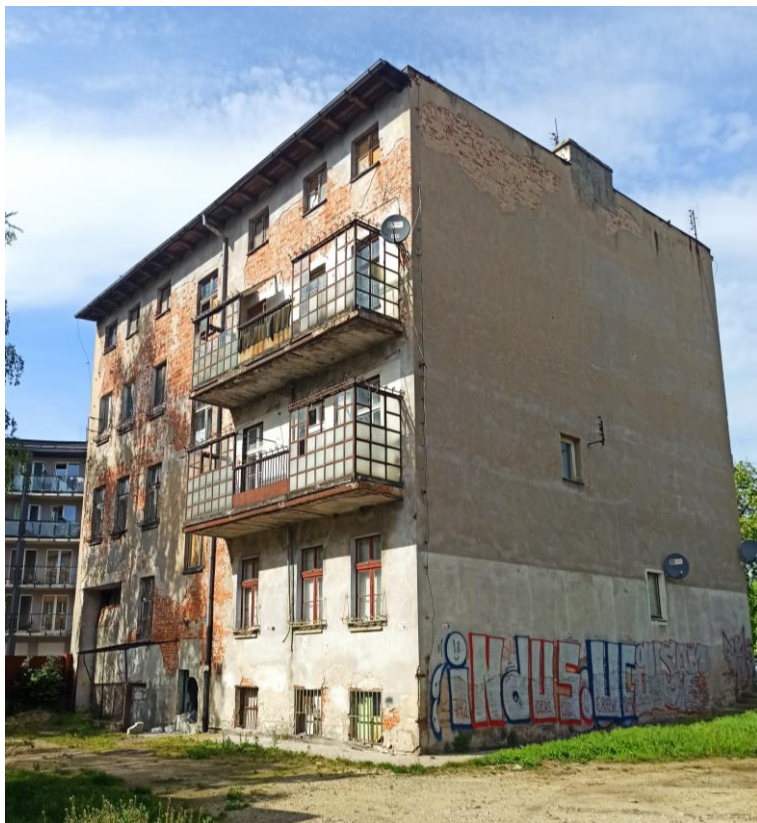
Budynek jest w złym stanie technicznym, liczne ubytki tynku, stolarki, korozja elementów konstrukcji, jego lokalizacja koliduje z nową inwestycją, w związku z czym obiekt objęty został projektem rozbiórki. Przedmiotowy budynek jest podłączony do następujących sieci: elektrycznej, teletechnicznej, gazowej, wodociągowej i kanalizacji sanitarnej.

[Zdjecie 1: Widok na budynek A od strony podwórza]

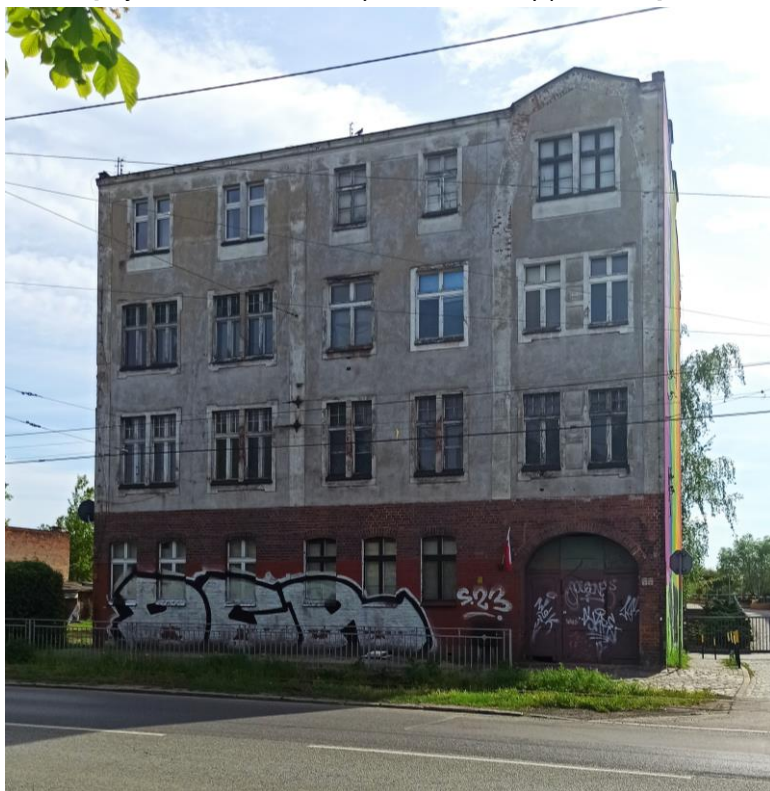
[Zdjecie 2: Widok na budynek A od strony ul. Opolskiej]

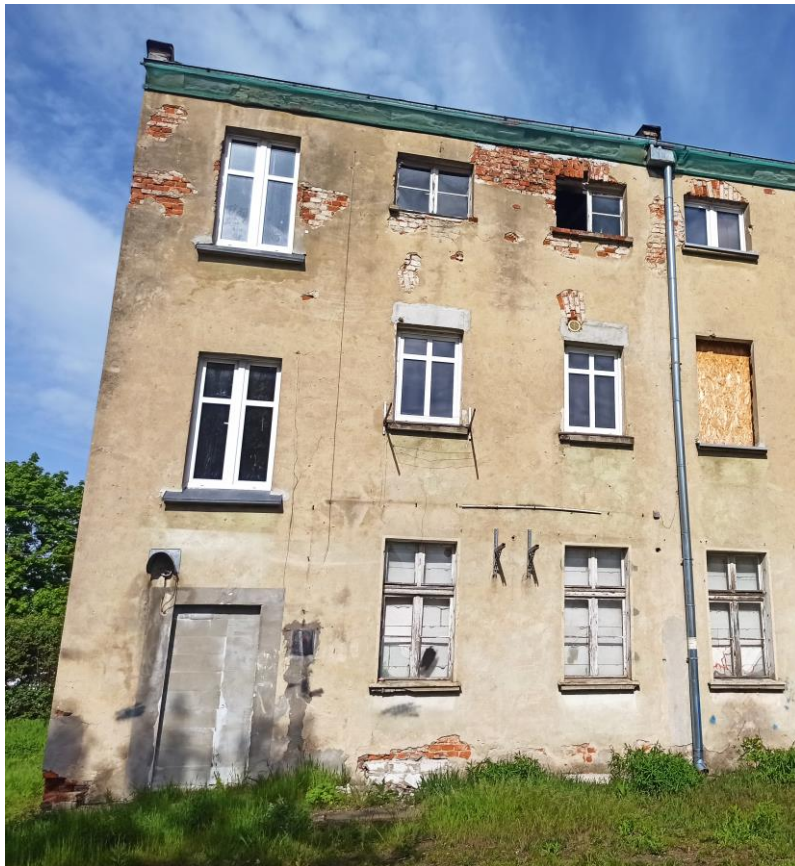
Budynek jest w złym stanie technicznym, liczne ubytki tynku, stolarki, jego lokalizacja koliduje z nową inwestycją, w związku z czym obiekt objęty został projektem rozbiórki. Przedmiotowy budynek jest podłączony do następujących sieci: wodociągowej, kanalizacji sanitarnej, elektrycznej, teletechnicznej i gazowej.

[Zdjecie 3: Widok na budynek B od strony podwórza]

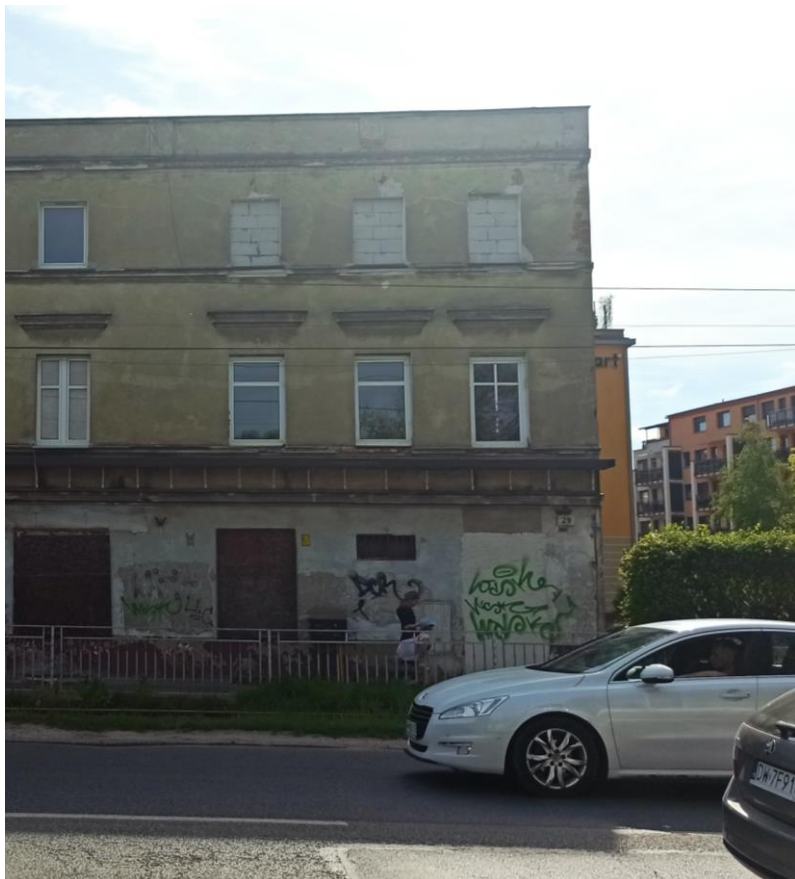
[Zdjecie 4: Widok na budynek B od strony ul. Opolskiej]

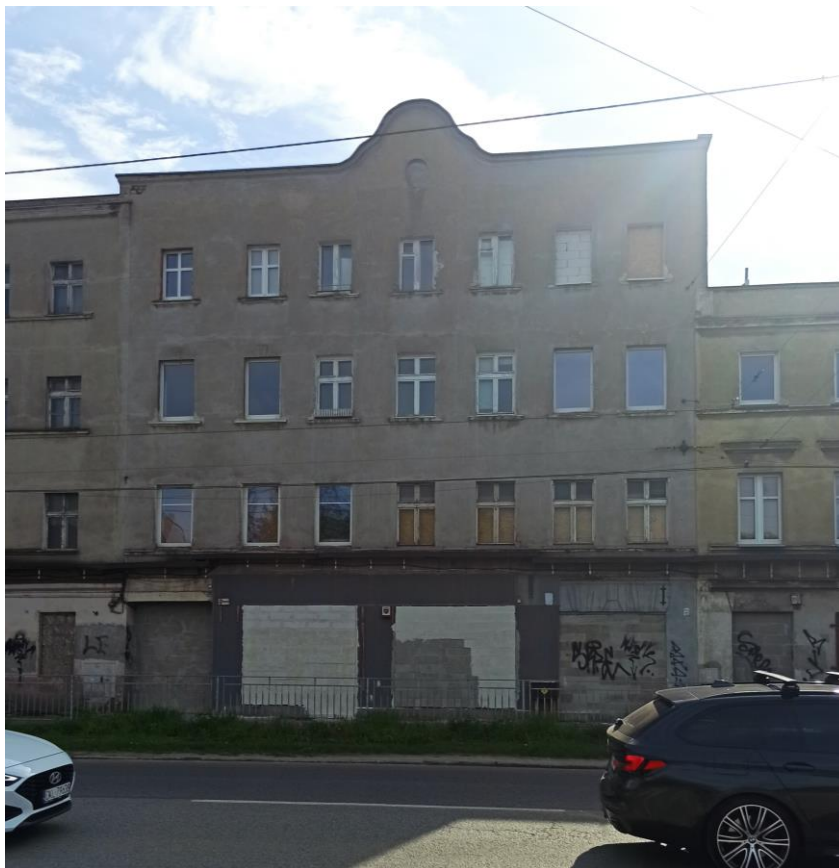
Budynek jest w złym stanie technicznym, liczne ubytki tynku, stolarki, jego lokalizacja koliduje z nową inwestycją, w związku z czym obiekt objęty został projektem rozbiórki. Przedmiotowy budynek jest podłączony do następujących sieci: wodociągowej, kanalizacji sanitarnej, gazowej, elektrycznej, teletechnicznej.

[Zdjecie 5: Widok na budynek C od strony ul. Opolskiej]

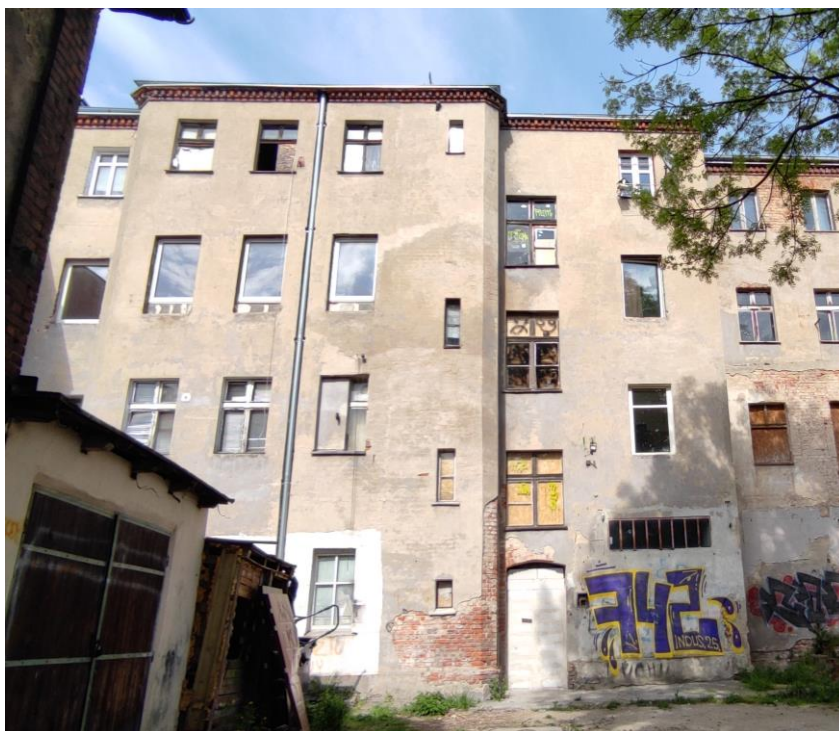
[Zdjecie 6: Widok na budynek C od strony podwórza]

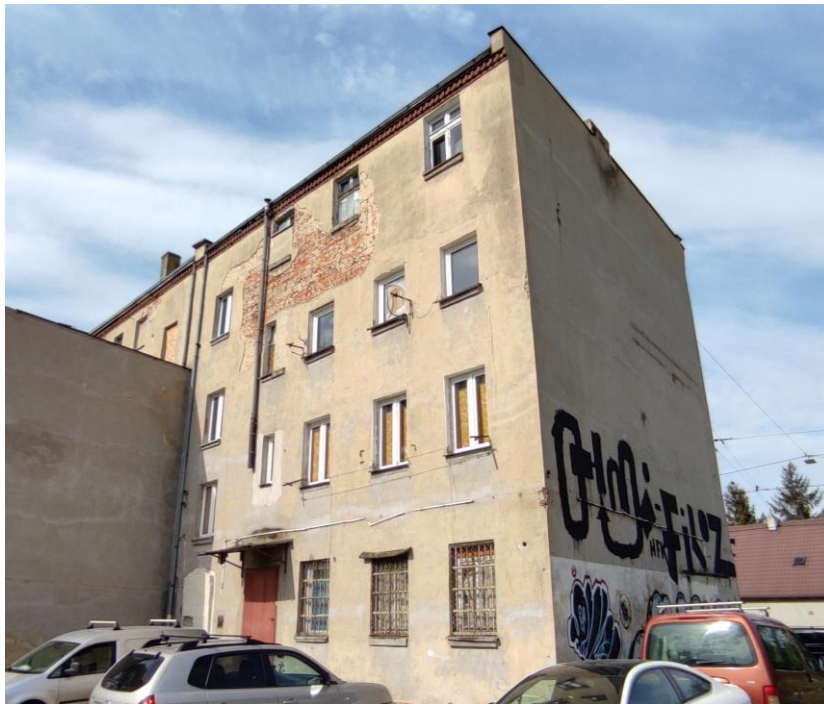
Budynek jest w złym stanie technicznym, liczne ubytki tynku, stolarki, jego lokalizacja koliduje z nową inwestycją, w związku z czym obiekt objęty został projektem rozbiórki. Przedmiotowy budynek jest podłączony do następujących sieci: wodociągowej, kanalizacji sanitarnej, gazowej, elektrycznej, teletechnicznej.

[Zdjecie 7: Widok na budynek D od strony podwórza]

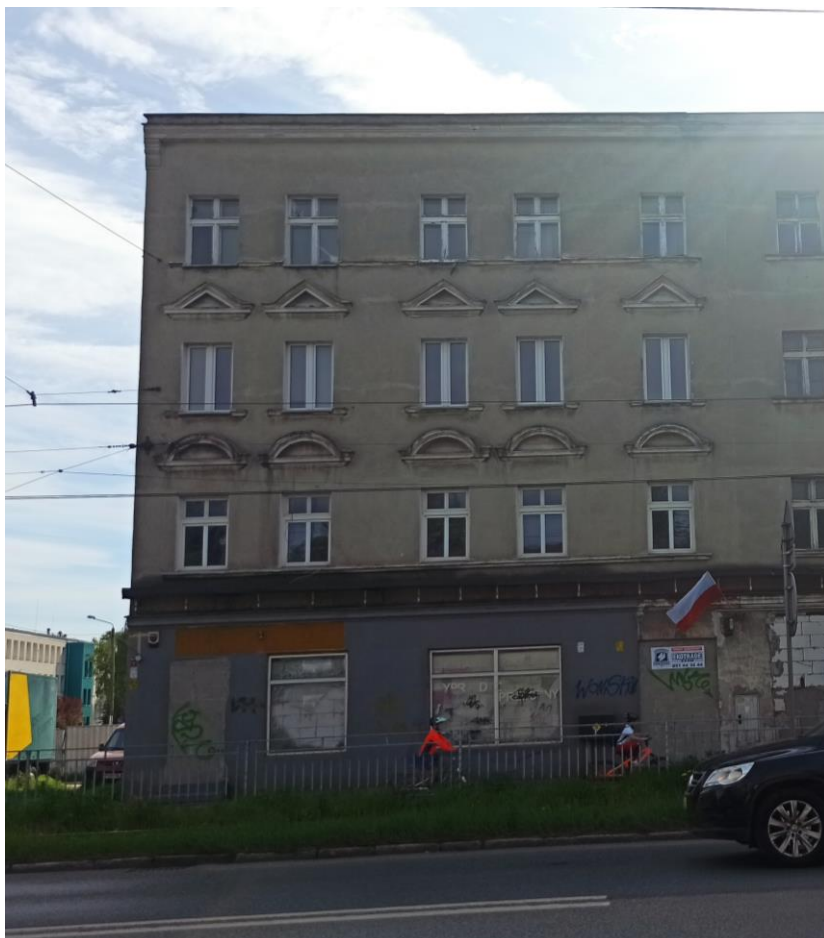
[Zdjecie 8: Widok na budynek D od strony ul. Opolskiej]

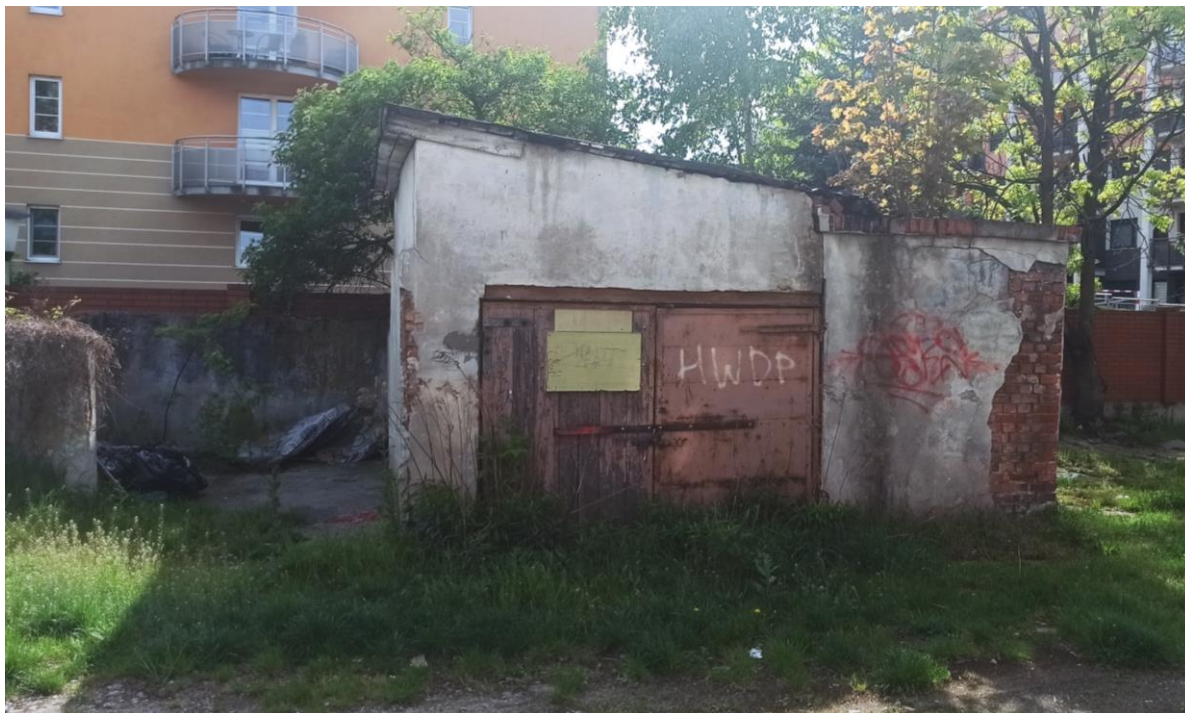
[Zdjęcie 9: Widok na budynek E od strony północnej]

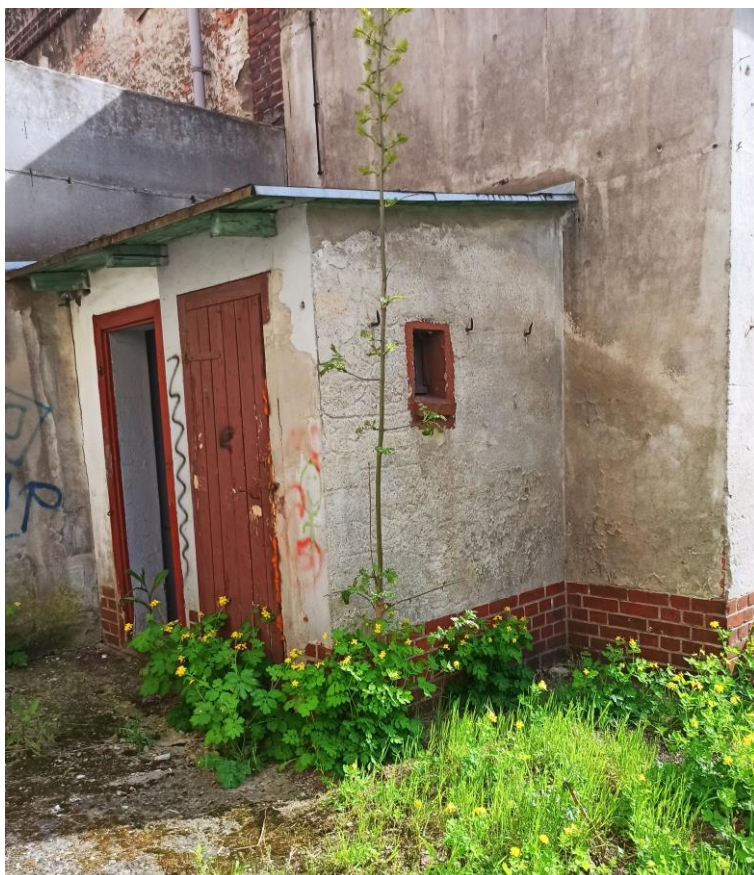
[Zdjęcie 10: Widok na budynek F od strony południowej]

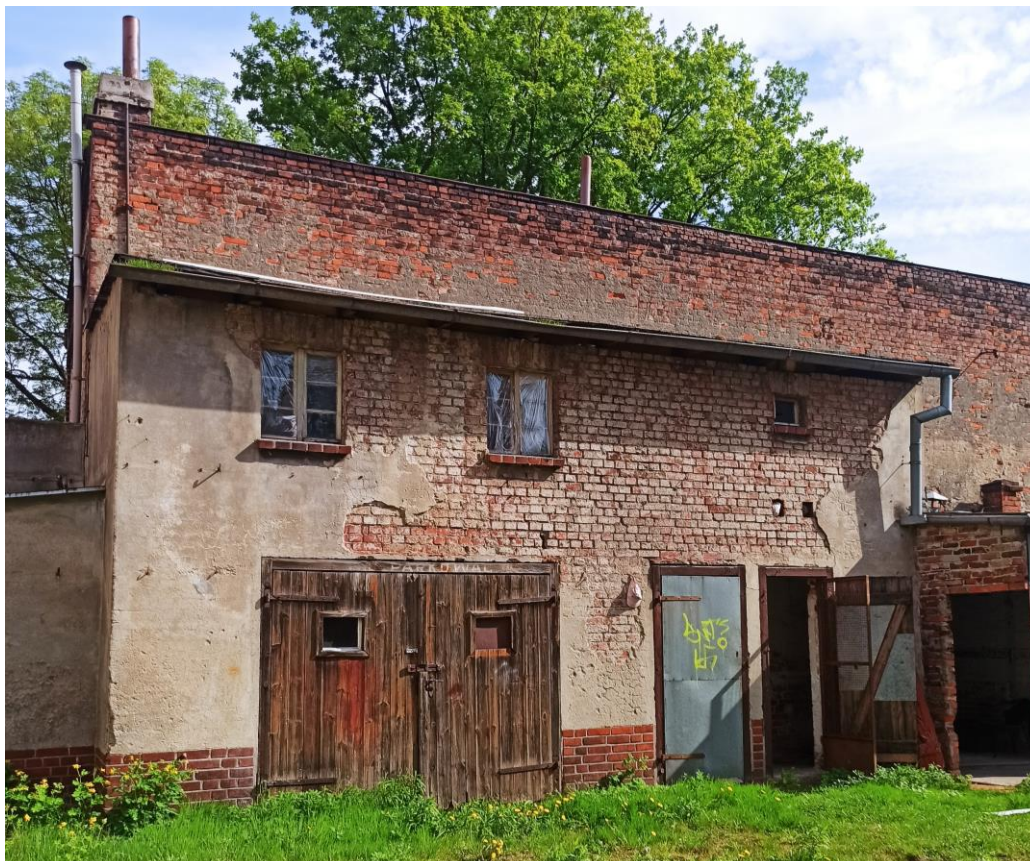
[Zdjęcie 11: Widok na budynek G od strony zachodniej]

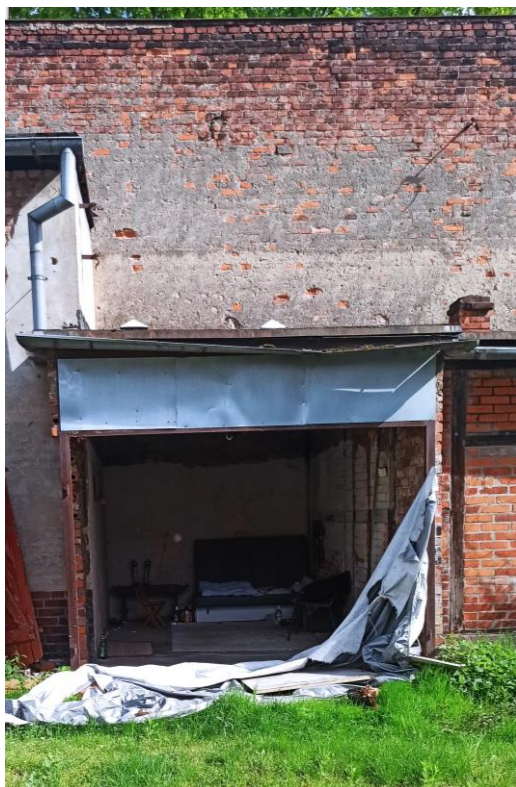
[Zdjęcie 12: Widok na budynek H od strony zachodniej]

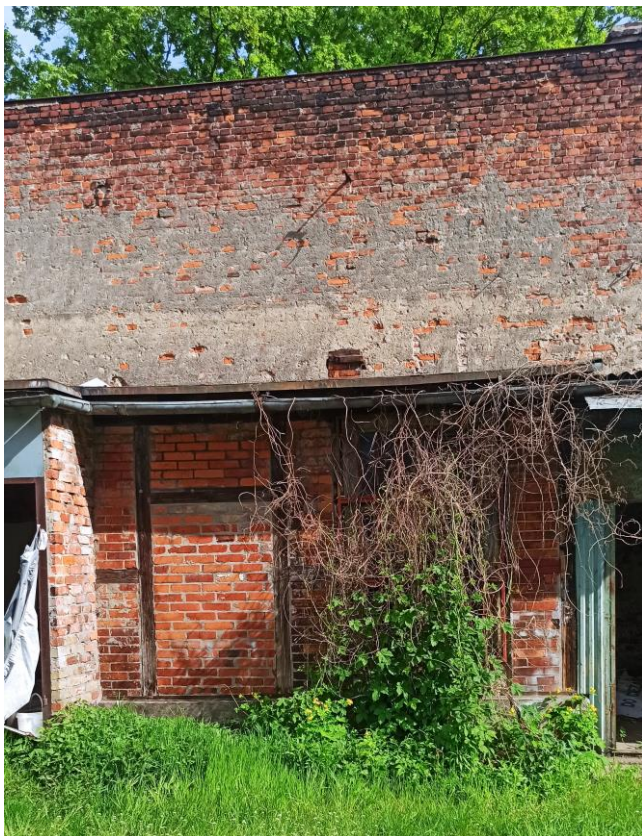
[Zdjęcie 13: Widok na budynek I od strony zachodniej]

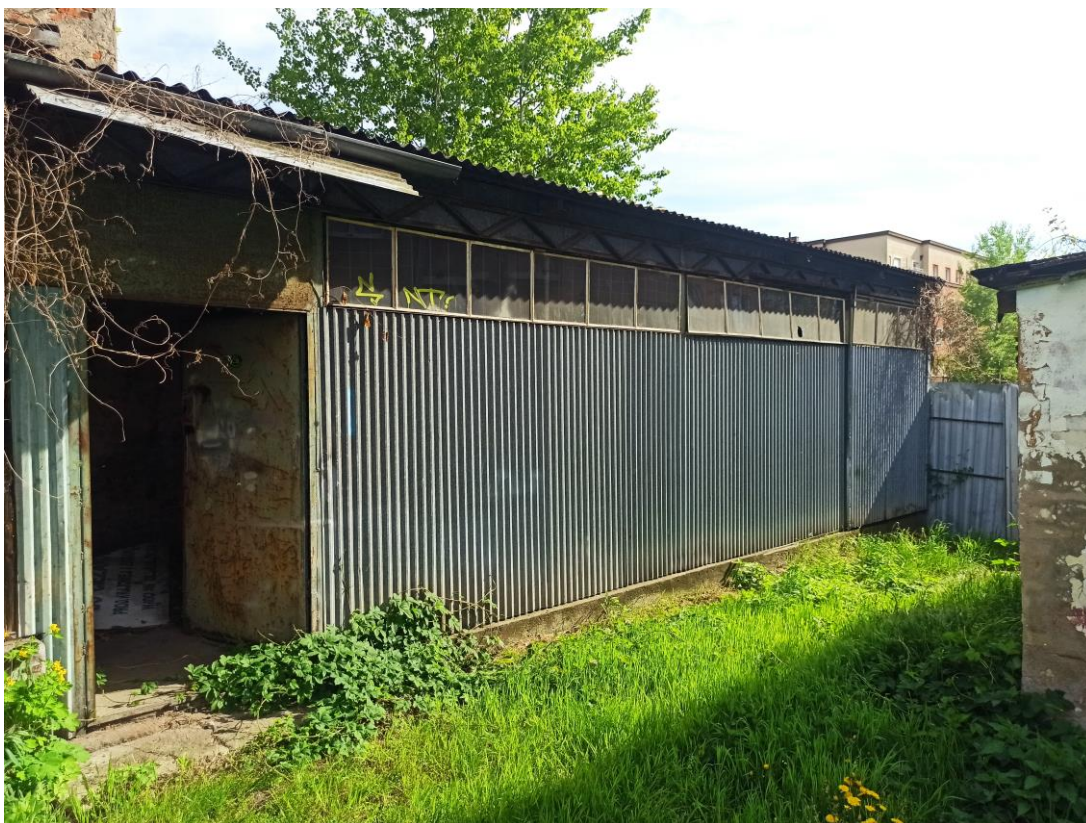
[Zdjęcie 14: Widok na budynek J od strony zachodniej]

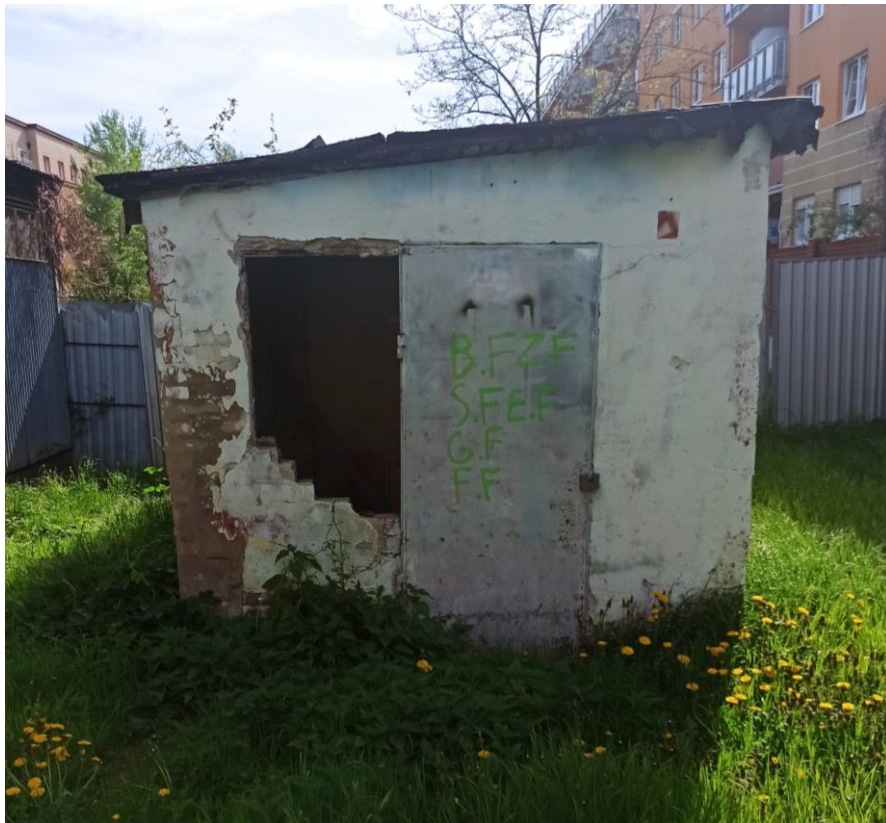
[Zdjęcie 15: Widok na budynek K od strony północnej]

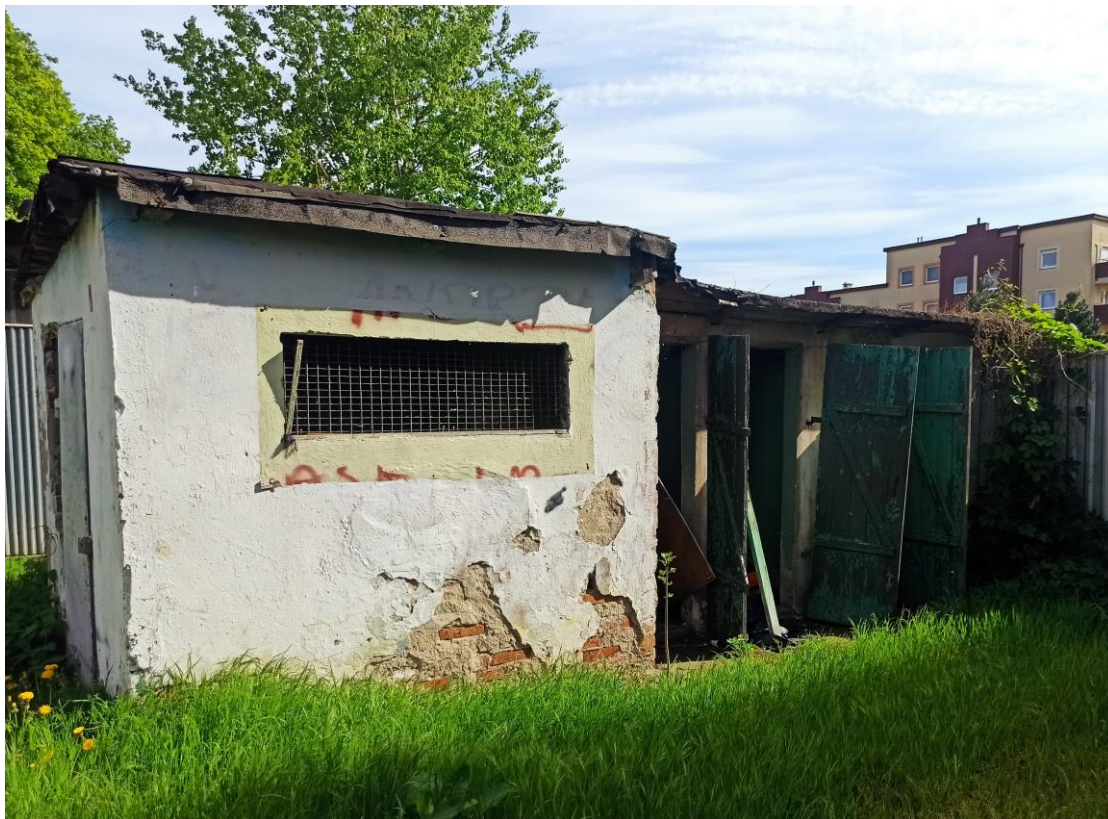
[Zdjęcie 16: Widok na budynek K od strony zachodniej]

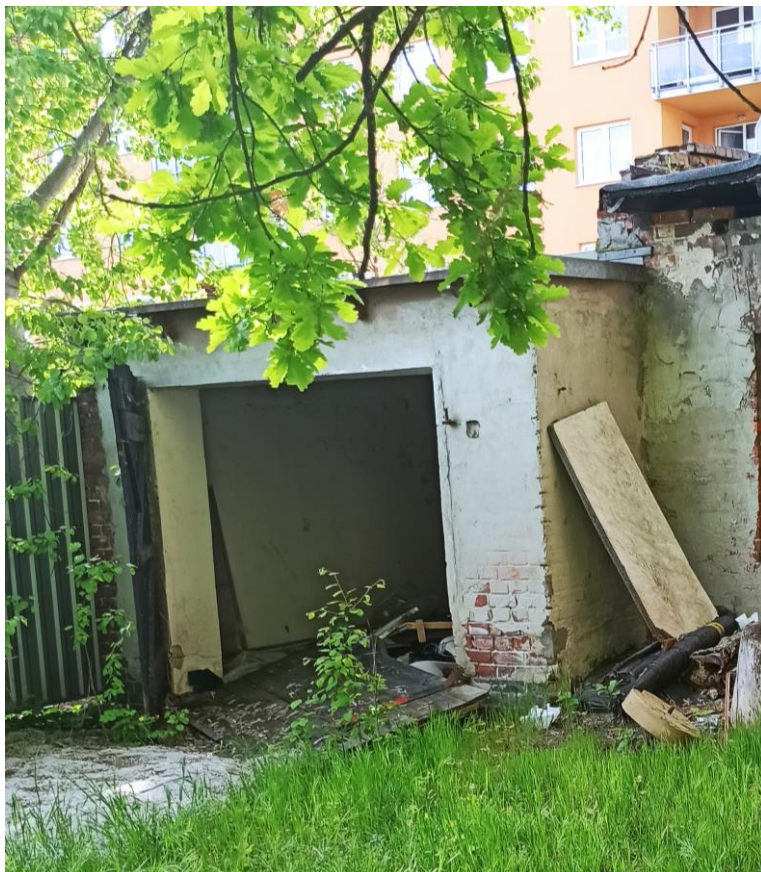
[Zdjęcie 17: Widok na budynek L od strony wschodniej]

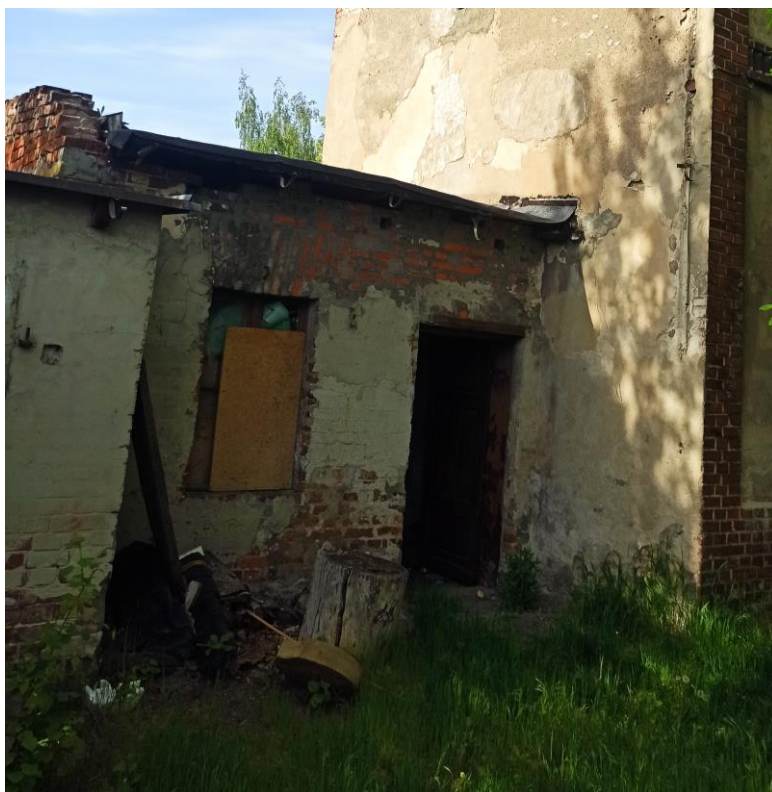
[Zdjęcie 18: Widok na budynek M od strony wschodniej]

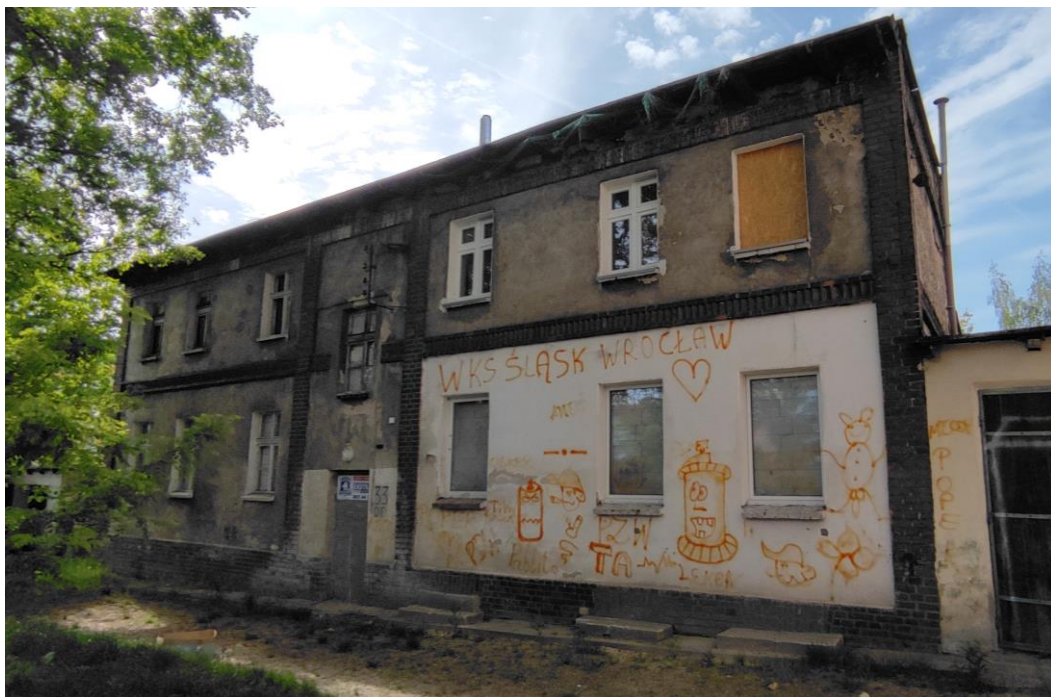
[Zdjęcie 19: Widok na budynek N od strony wschodniej]

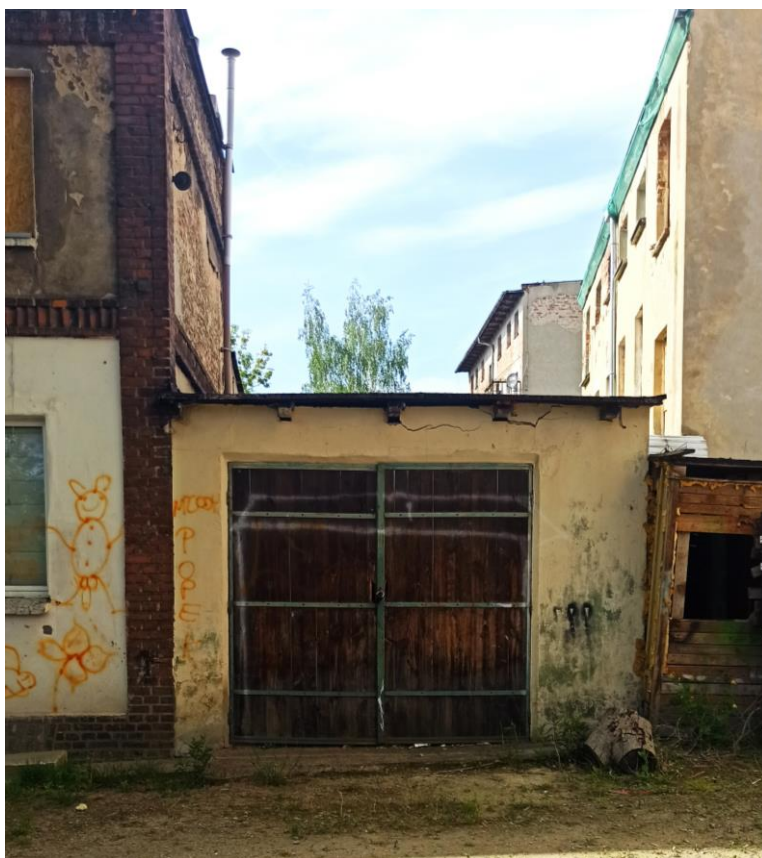
[Zdjęcie 20: Widok na budynek O od strony wschodniej]

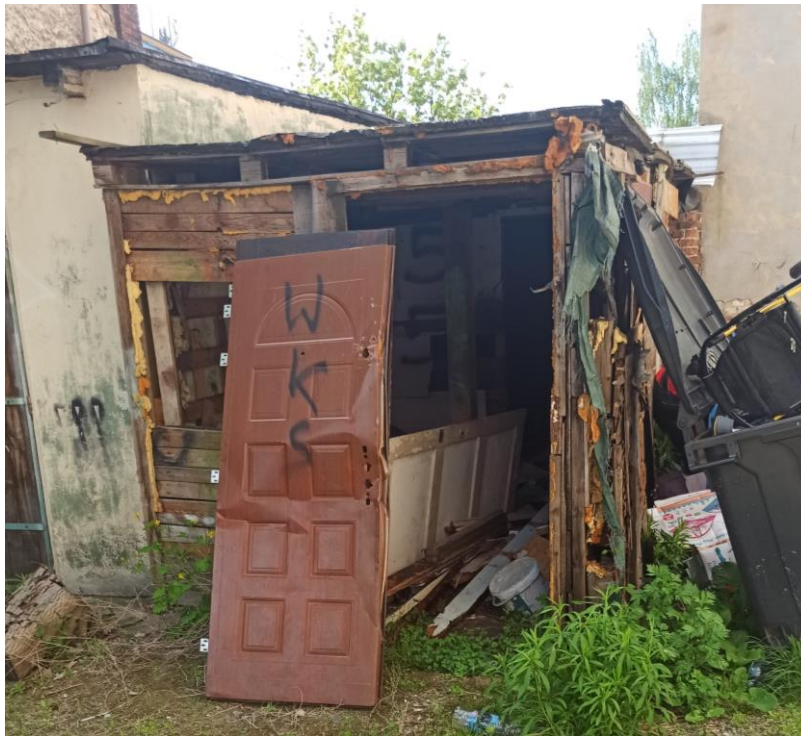
[Zdjecie 21: Widok na obiekt P od strony zachodniej]

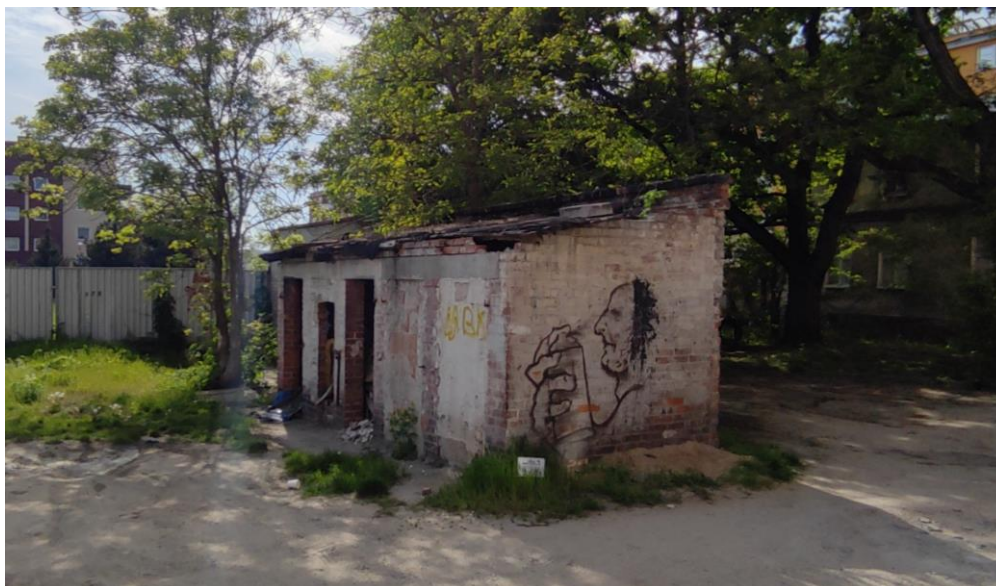
[Zdjecie 22: Widok na obiekt R od strony północnej]

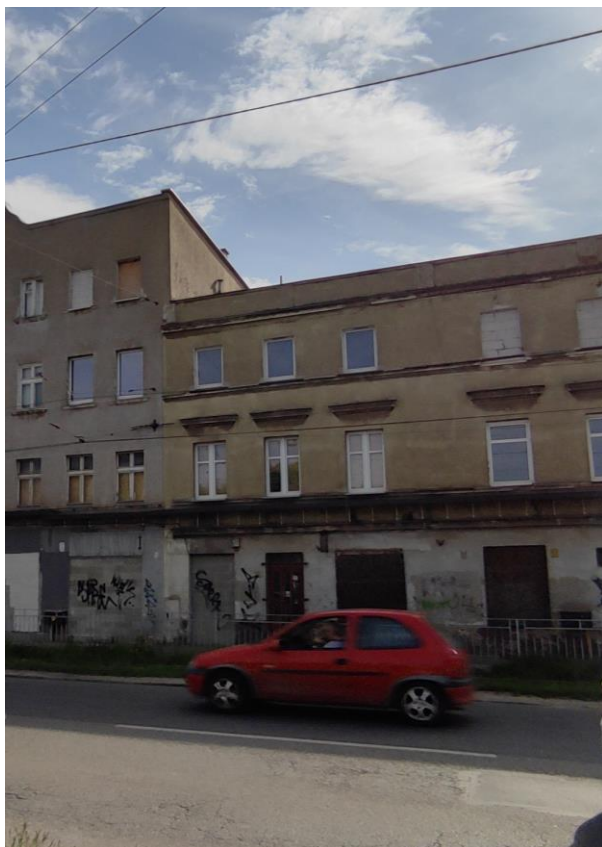
[Zdjecie 23: Widok na budynek nr 1 od strony północnej]

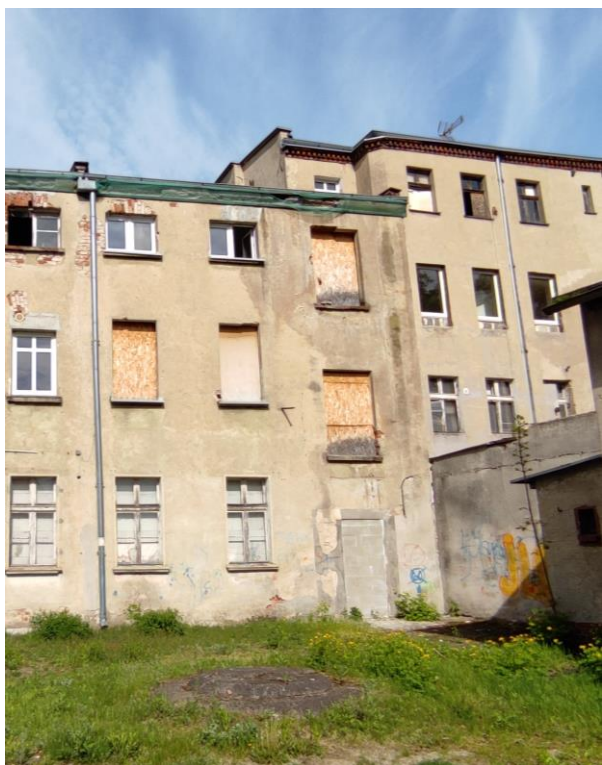
[Zdjecie 24: Widok na budynek nr 1 od strony południowej]

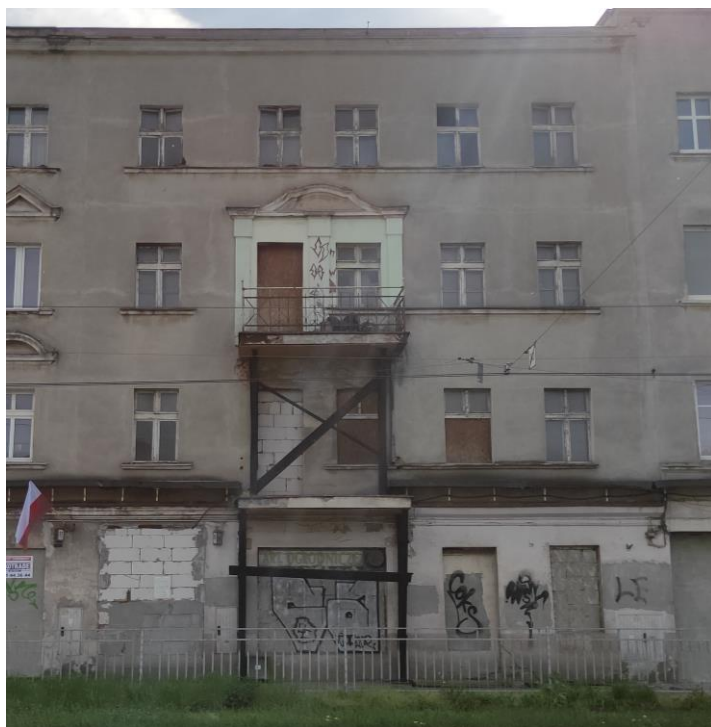
[Zdjecie 25: Widok na budynek nr 2 od strony północnej]

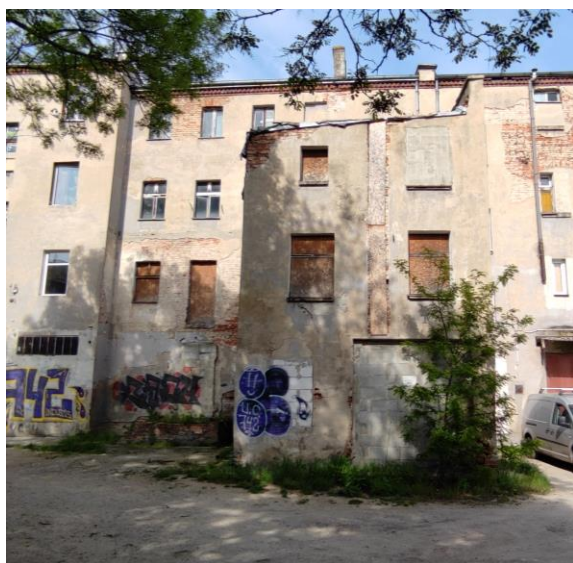
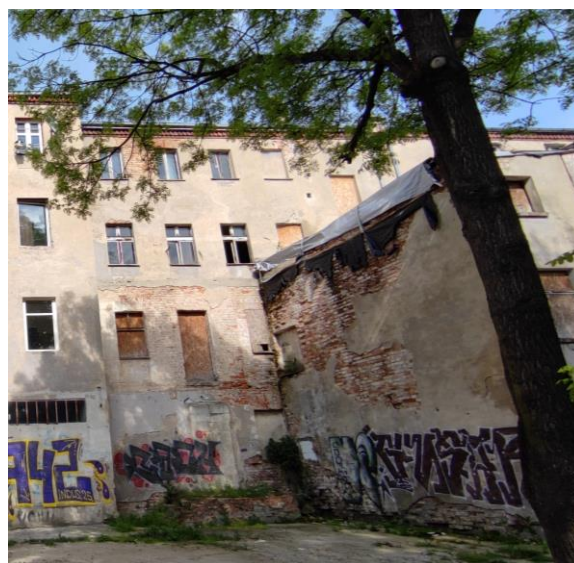
[Zdjecie 26, 27: Widok na budynek nr 2 od strony południowej]
