ZAŁĄCZNIK NR 3

Dokumentacja fotograficzna

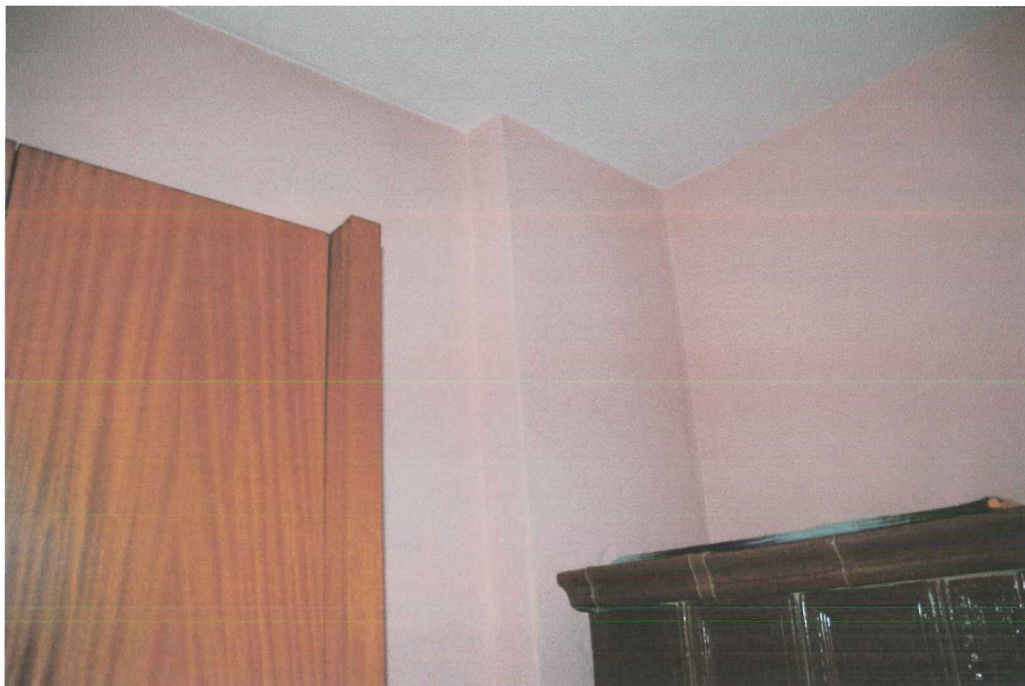
Fot.1. Budynek nr 78, mieszkanie nr 4. Rysy na ścianie kominowej.

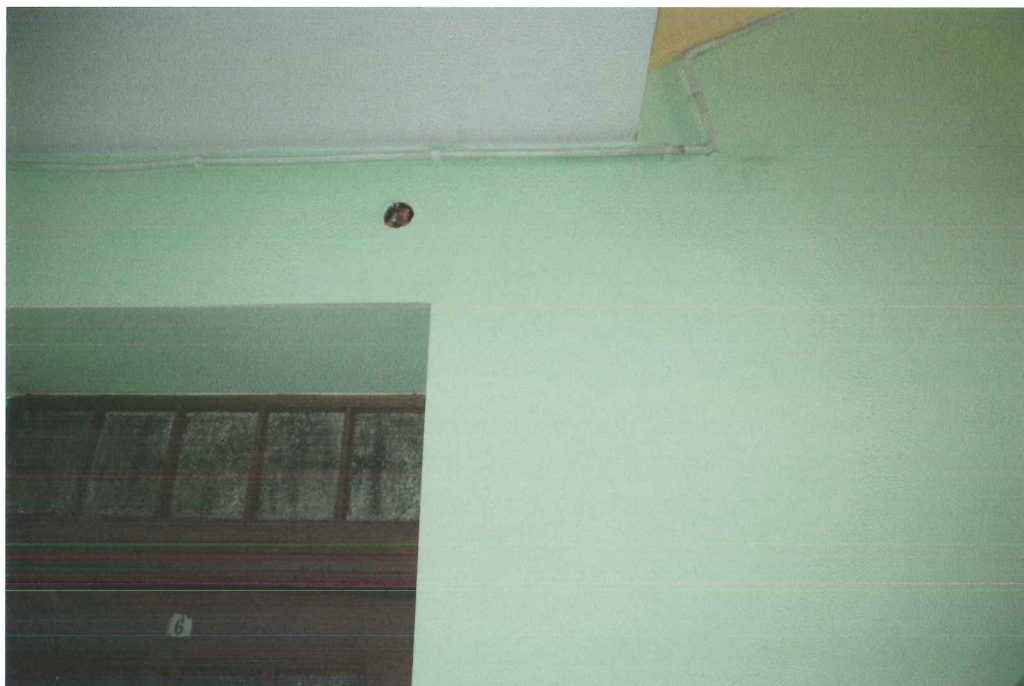
Fot. 2. Budynek nr 78. I piętro, rysy na klatce schodowej.

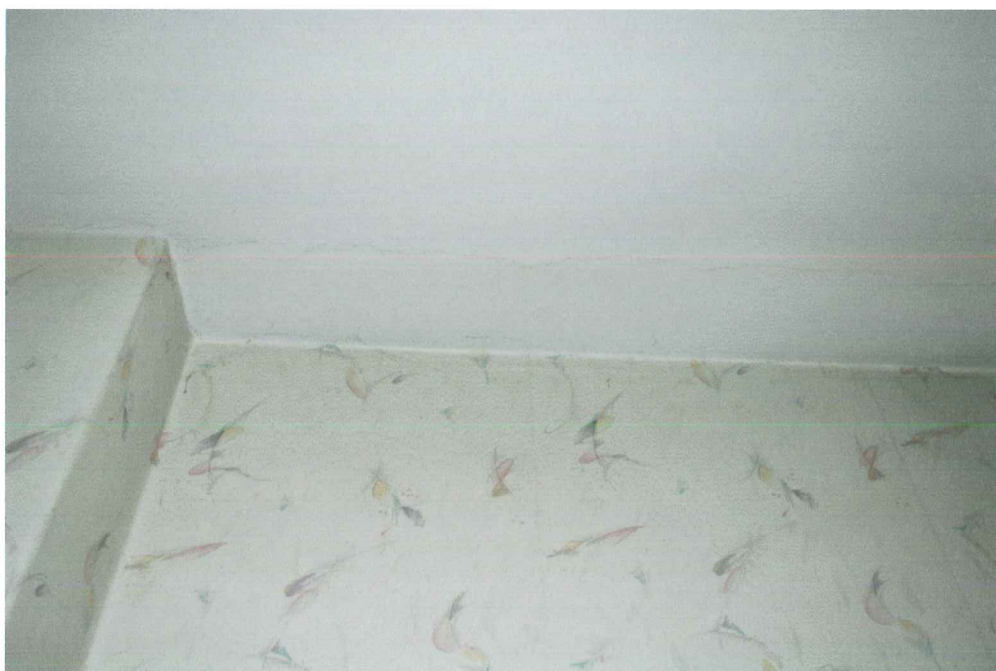
Fot.3. Budynek nr 78, mieszkanie nr 6. Rysy na suficie przy ścianie szczytowej.

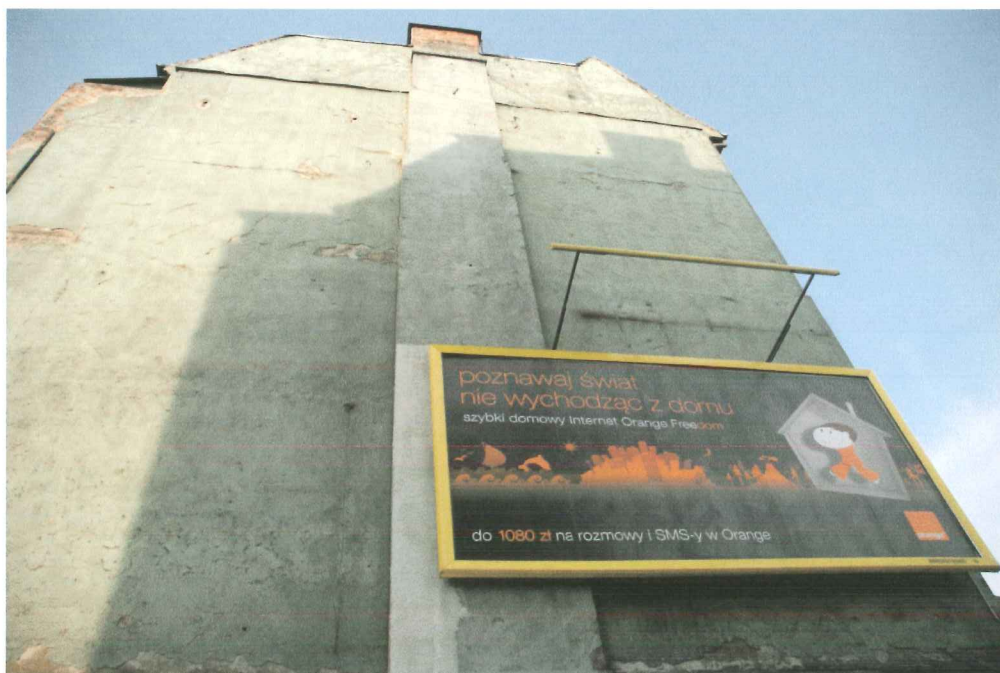
Fot.4. Budynek nr 78, ściana szczytowa. Rysy na ścianie przybudowanego komina.

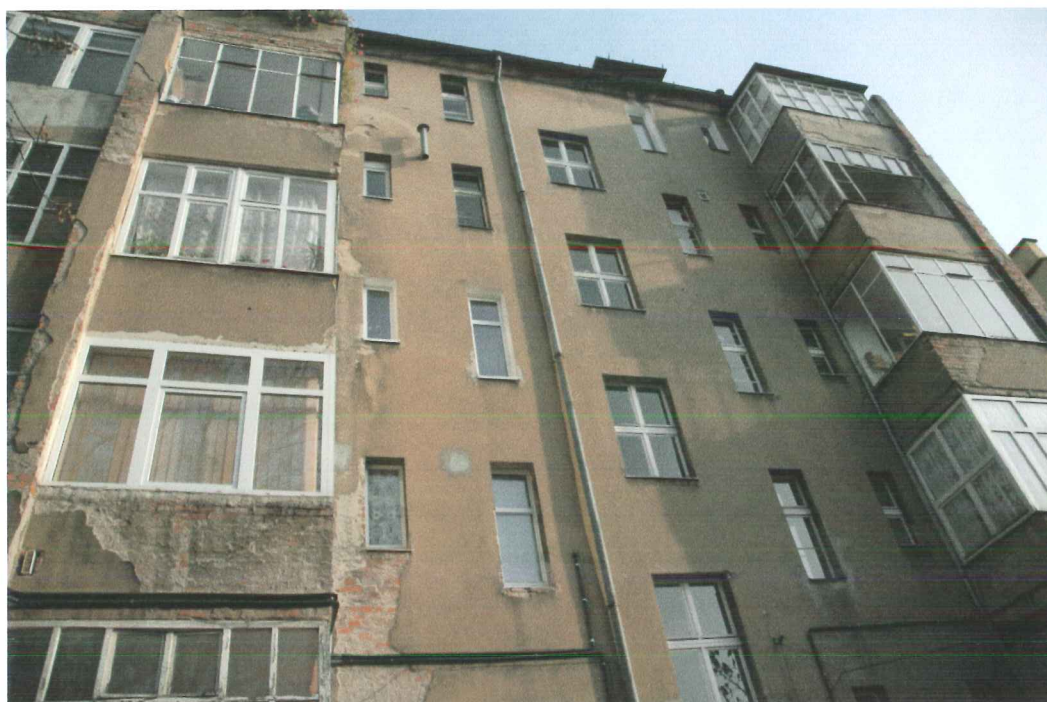
Fot.7. Budynek nr 78, elewacja tylna. Widoczne są ubytki tynków oraz zabudowa balkonów.

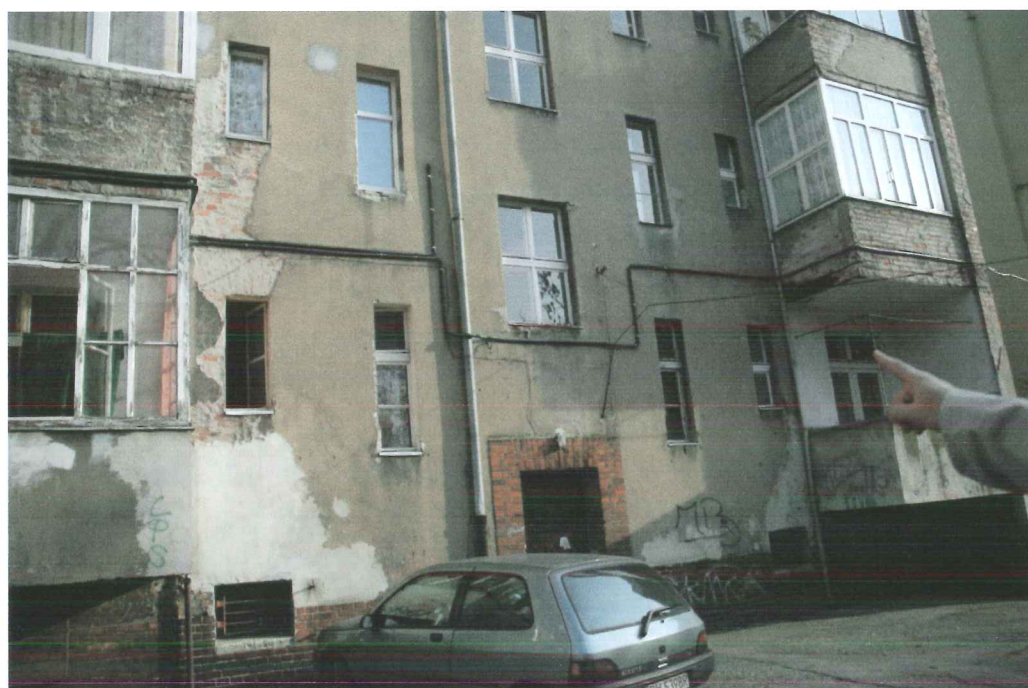
Fot.8. Jak na fot.7, fragment dolny.

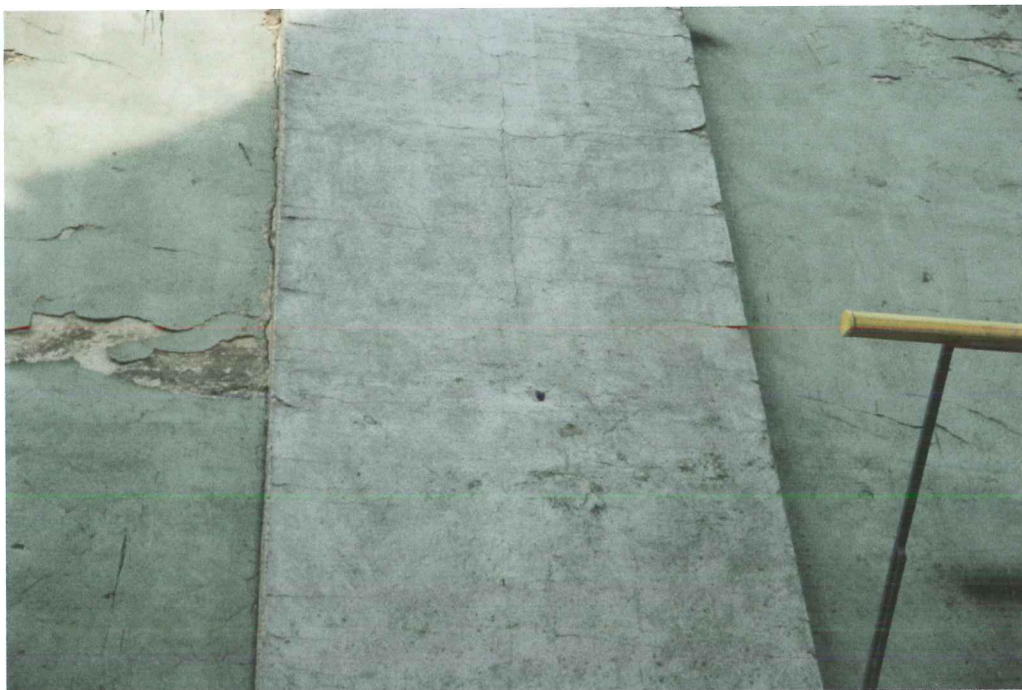
Fot.5. Jak na fot.4, zbliżenie rys w górnej części.

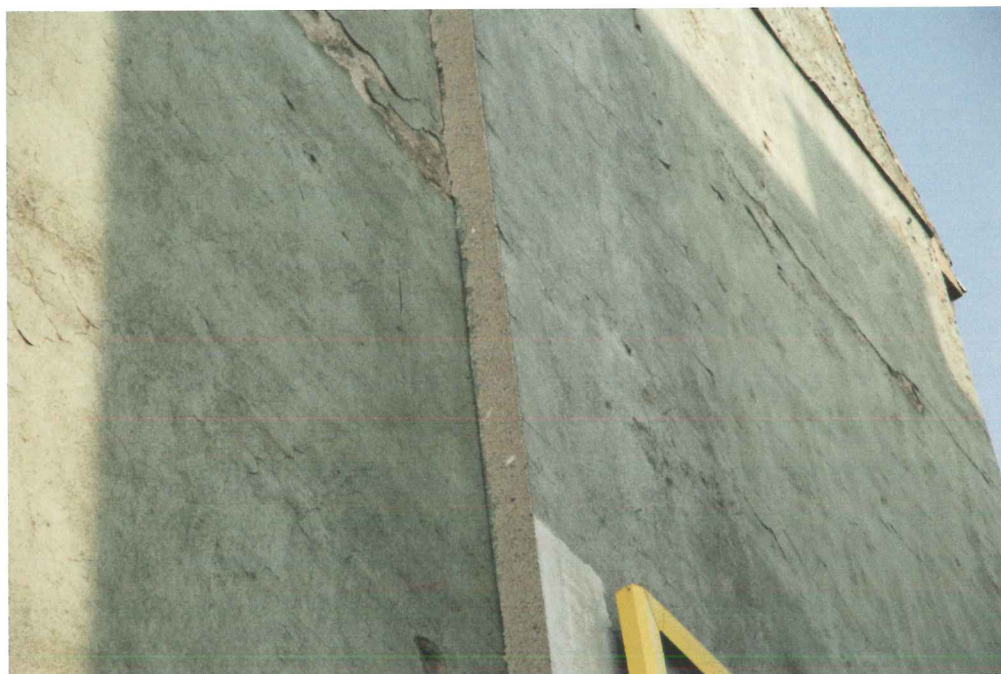
Fot.6. Jak na fot.4. Widok z boku na przybudowany komin.

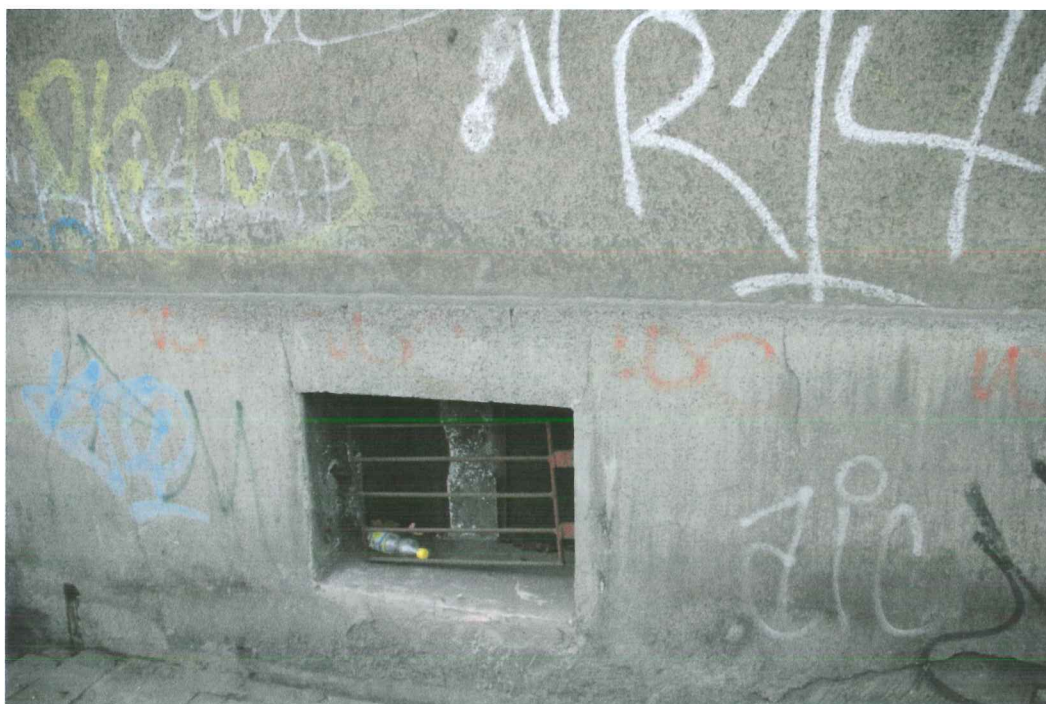
Fot.9. Budynek nr 78. Zarysowania w dolnej części elewacji frontowej.

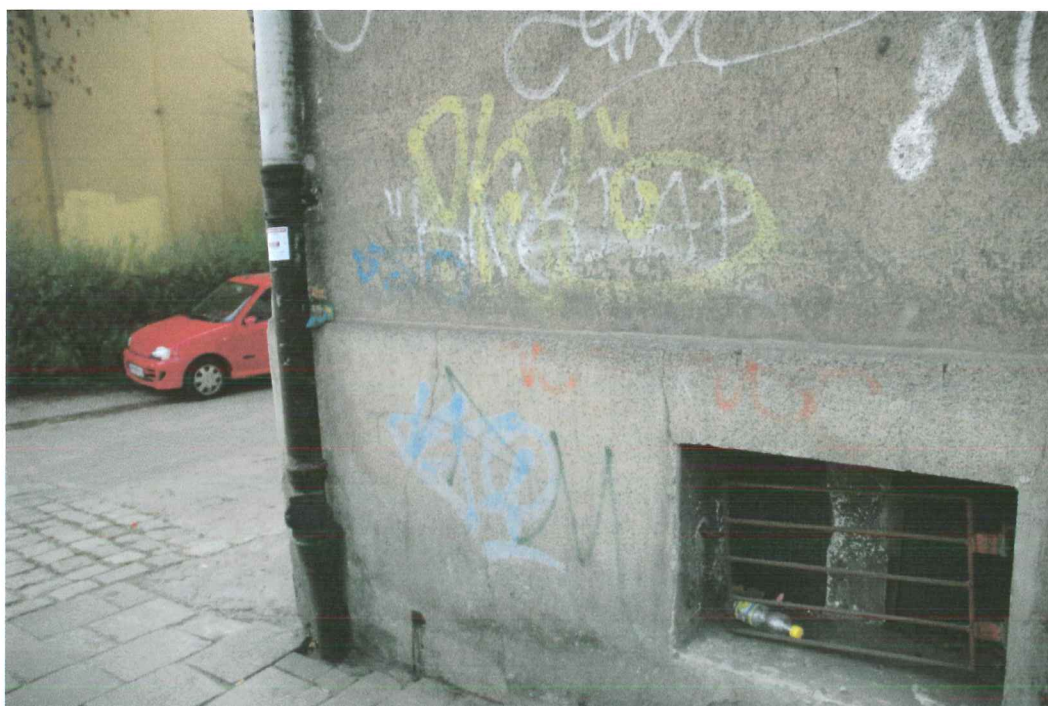
Fot. 10. Jak na fot.9, inny fragment.

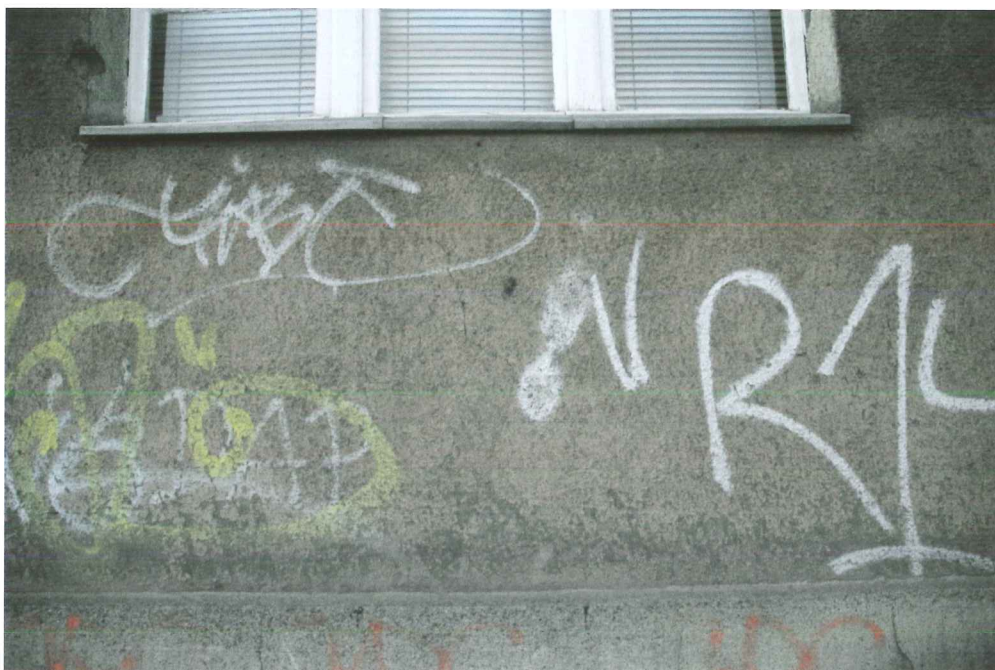
Fot.11. Jak na fot. 9, inny fragment.

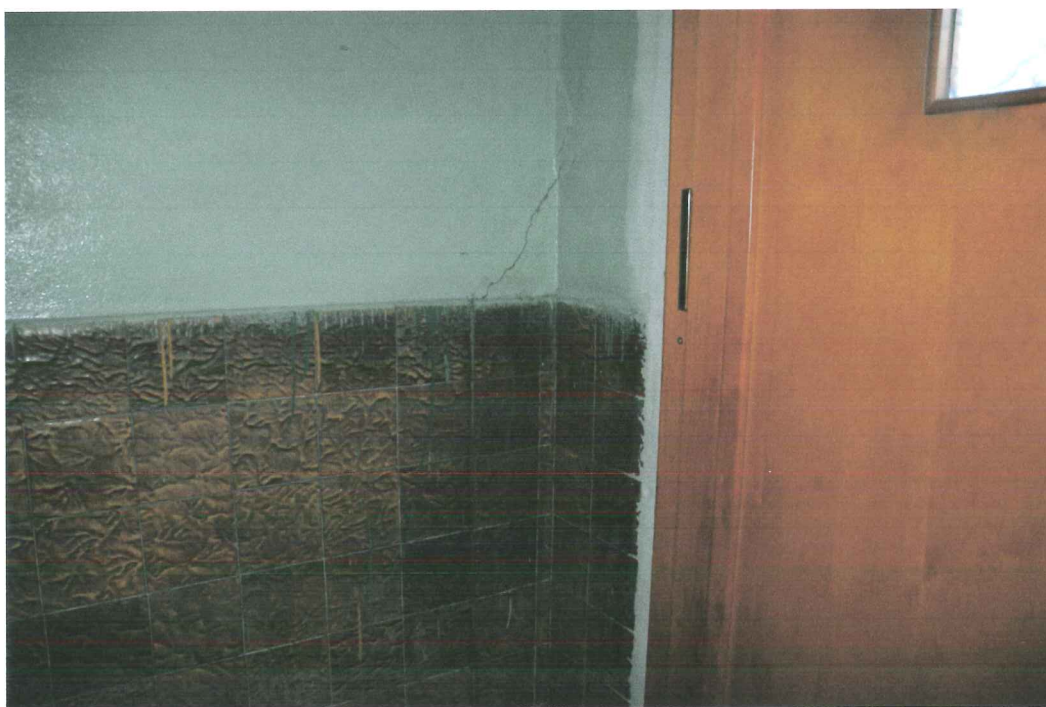
Fot.14. Budynek nr 74, wejście od ulicy. Rysy w ścianie.

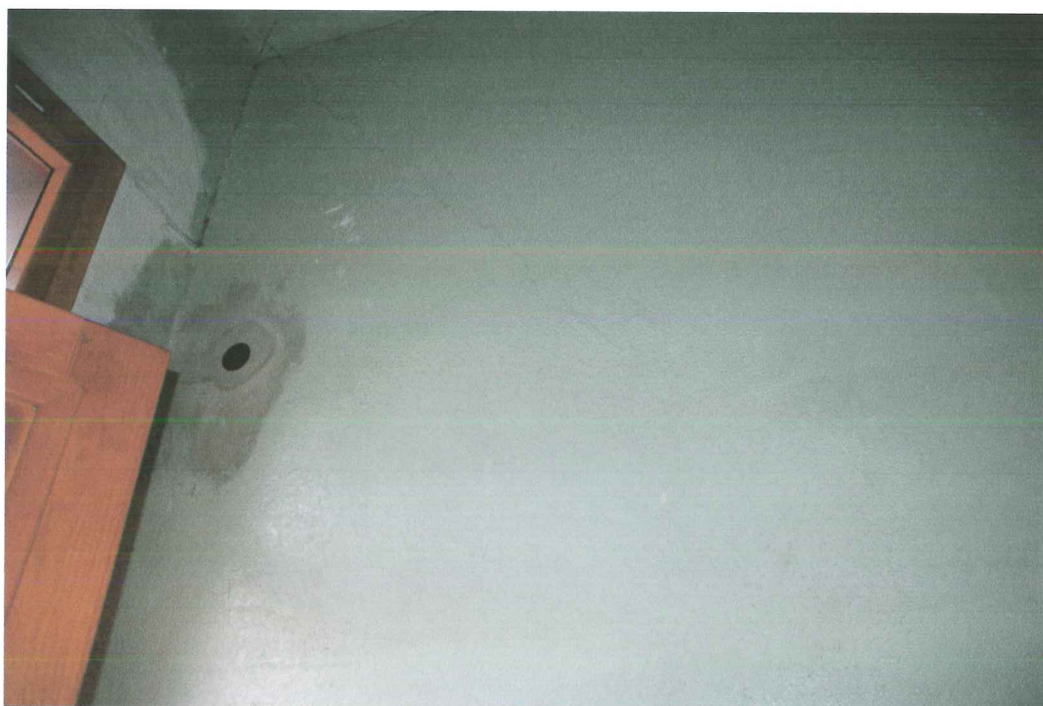
Fot.15. Jak na fot. 14, inne miejsce.

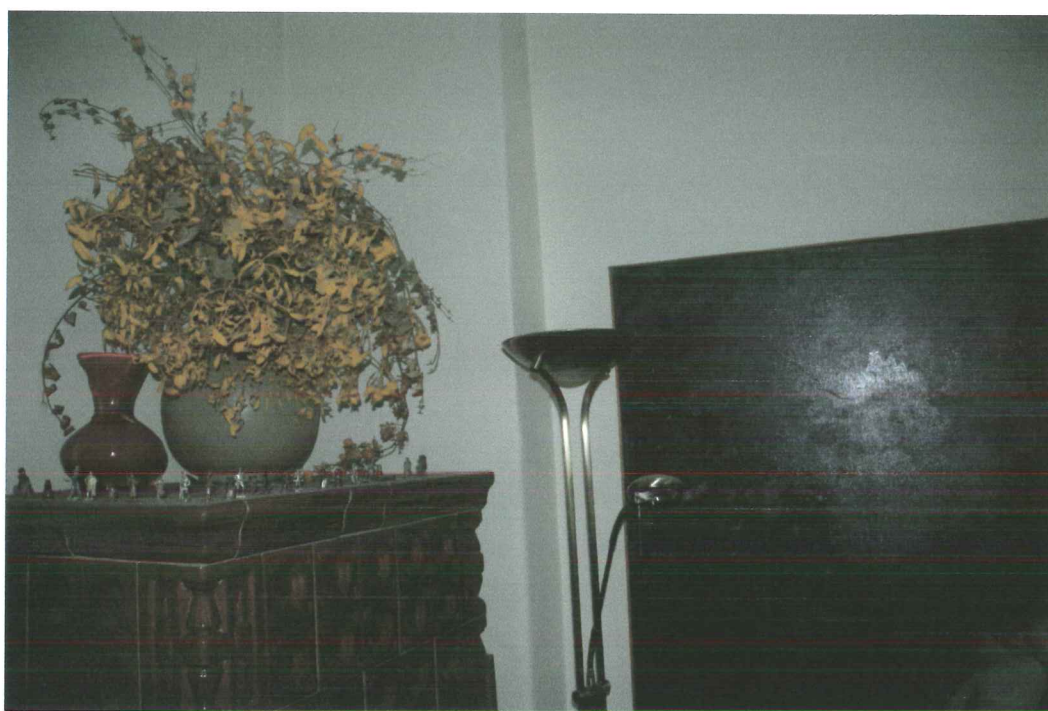
Fot.16. Budynek nr 74, mieszkanie nr 3. Rysy na ścianie szczytowej.

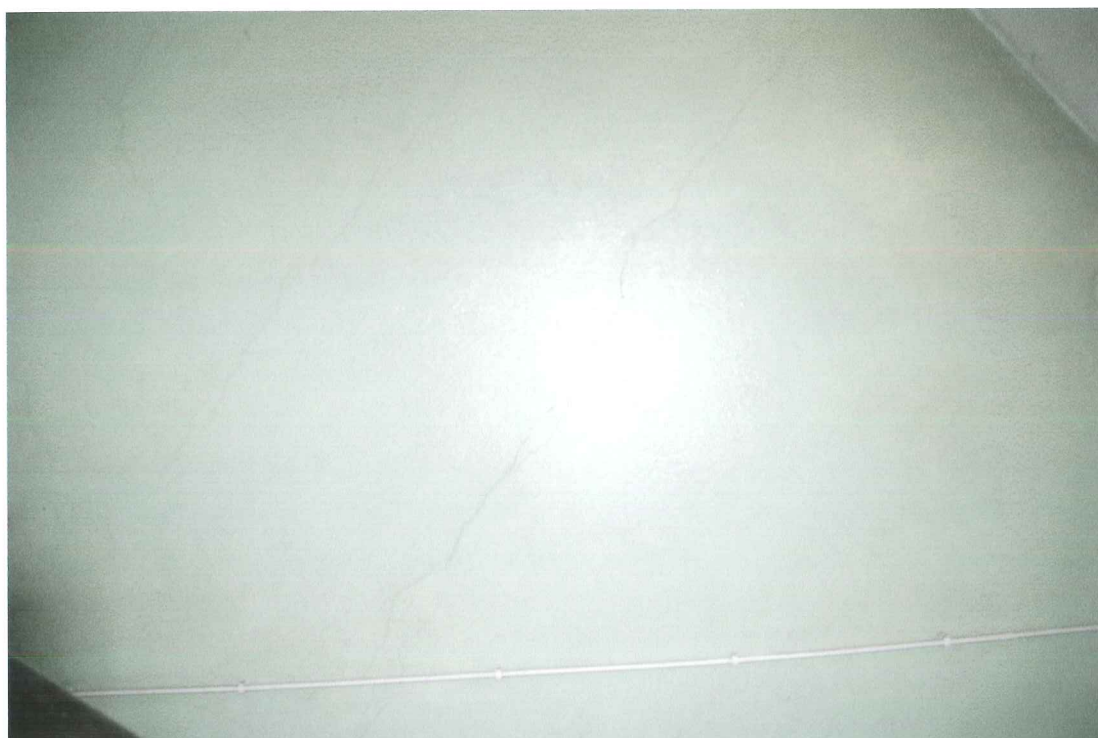
Fot.17. Budynek nr 74. Mieszkanie nr 3, rysy na ścianie kominowej.

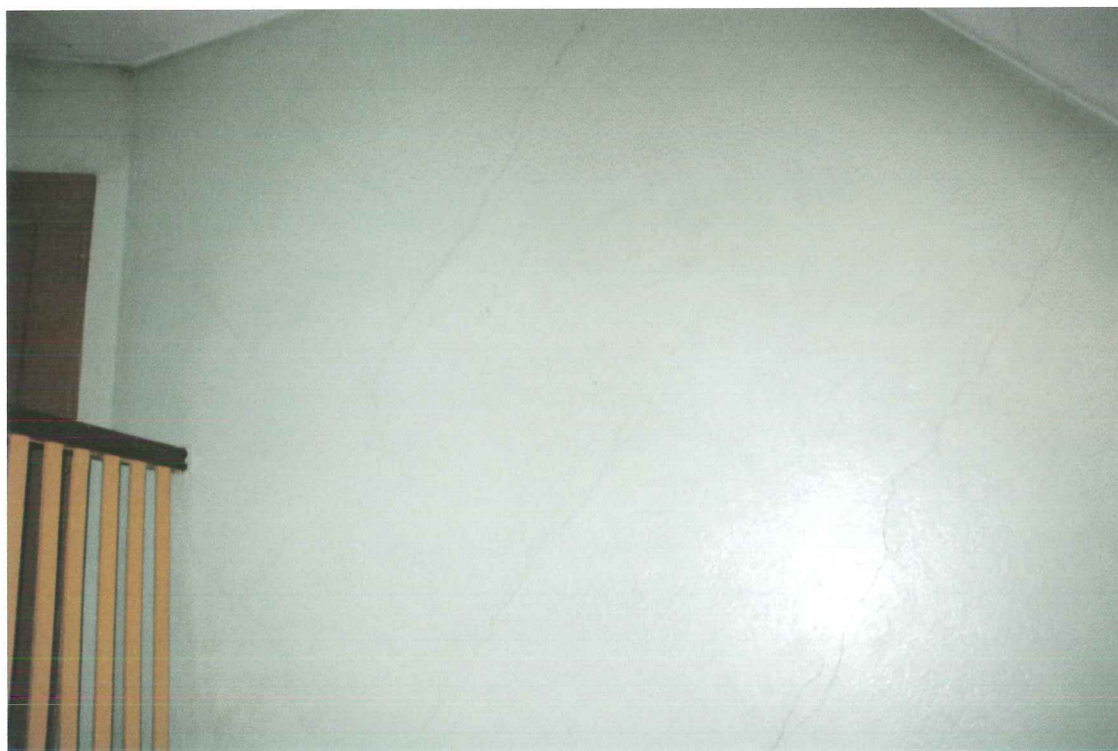
Fot.18. Budynek nr 74. Rysy w ścianie klatki schodowej przy wejściu na strych.

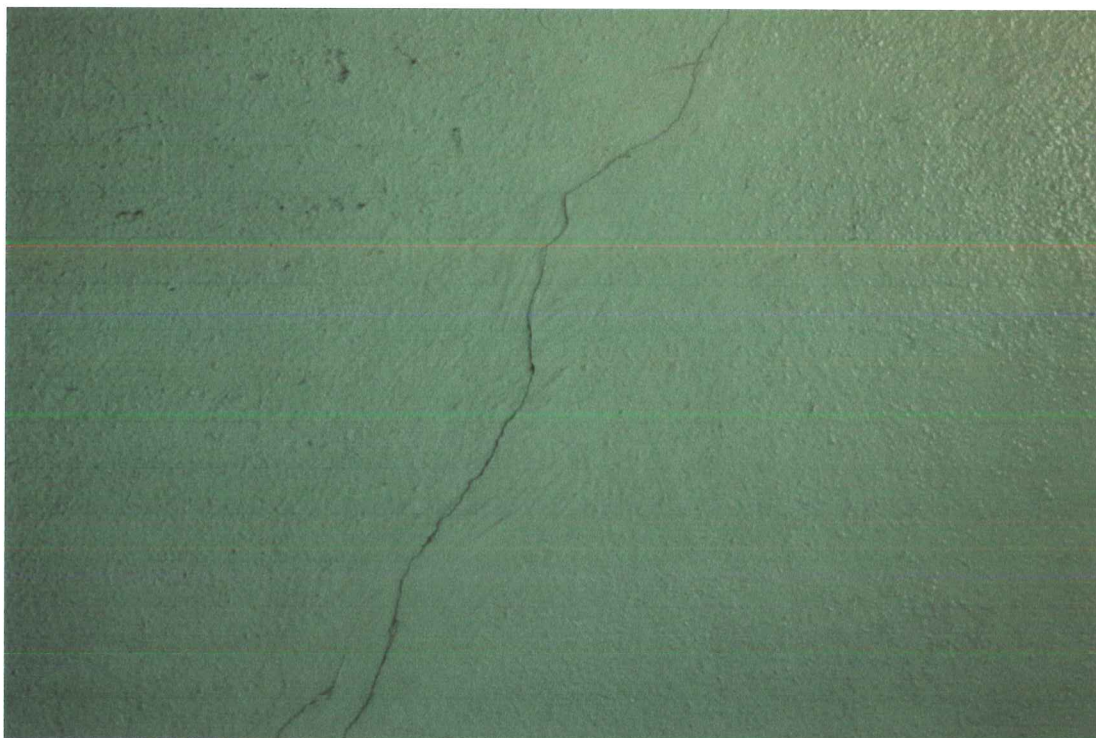
Fot. 19. Jak na fot. 18 - zbliżenie.

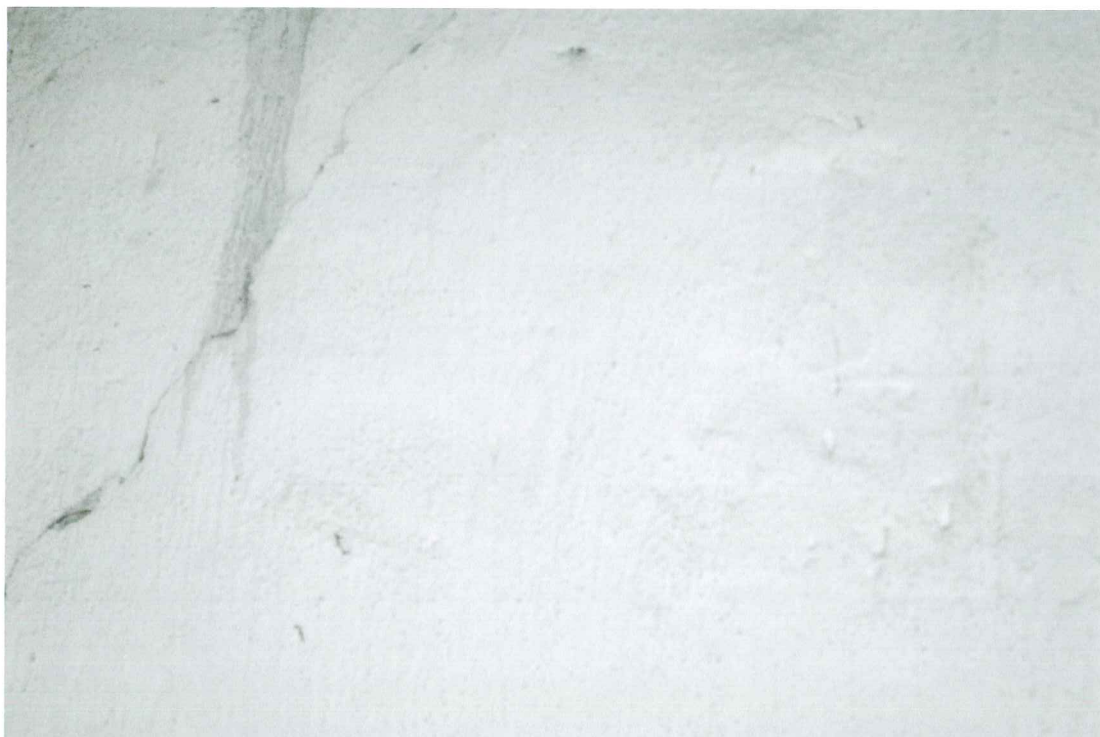
Fot. 20. Budynek nr 74. Rysy w ścianie szczytowej na poziomie strychu.

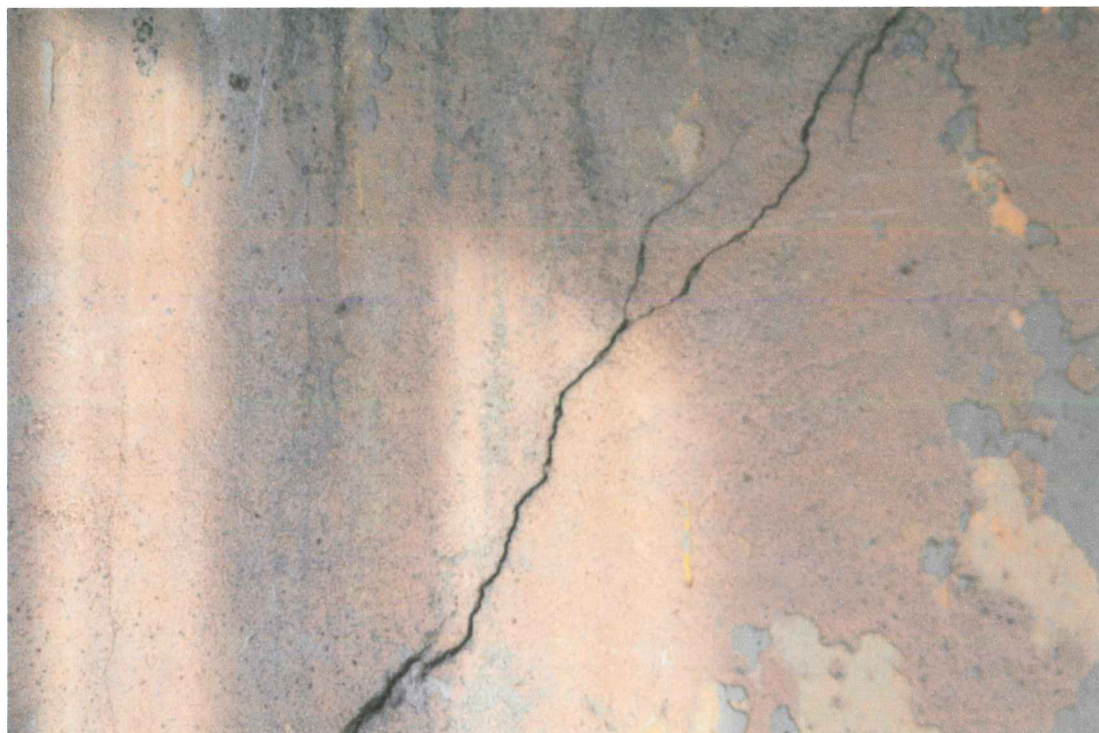
Fot.21. Budynek nr 74, mieszkanie nr 9. Pęknięcie obudowy balkonu.
